Domkerk voorlopig schuil achter steigers

De Domkerk staat in de steigers. De restauratie van de hele kerk is nu echt aanstaande.

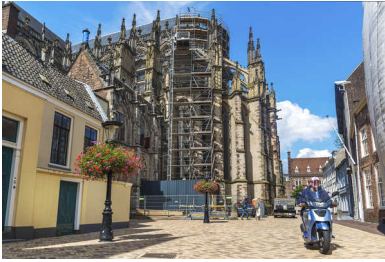
De Dom in de steigers. De restauratie duurt tot in 2018.

Aan de buitenkant is schade ontstaan aan de natuurstenen elementen. Dat komt door natuurlijke verwerking van het natuursteen en corrosie van de smeedijzeren verankeringen. Die zijn gaan uitzetten en dat veroorzaakt scheuren. Het gaat dan bijvoorbeeld om de verschillende ornamenten, een schoorsteen en twee luchtbogen. Die elementen zitten vooral aan de Domstraat, Achter de Dom en in het pandhof.

Bij die eerdere restauraties bleek al dat de honderden ornamenten bovenop de kerk (de pinakels) en de driehoekige stenen elementen boven de Gotische ramen (wimbergen) ook kwetsbaar waren. Wat daarvan nu kan worden hersteld of compleet vervangen moet worden, onderzoekt de architect zodra de steigers er staan. Dat is naar verwachting eind augustus.
